**Como
fica um
Haval H6
após 50.000 km
rodando pelo Brasil?**

**Um
dos
maiores
especialistas
em mecânica do
Brasil desmontou
um GWM Haval H6
que rodou 51.886 km
usando a gasolina
brasileira e sem passar
por manutenção. Resultado:
robustez digna de picape a diesel
e um isolamento da cabine invejável**

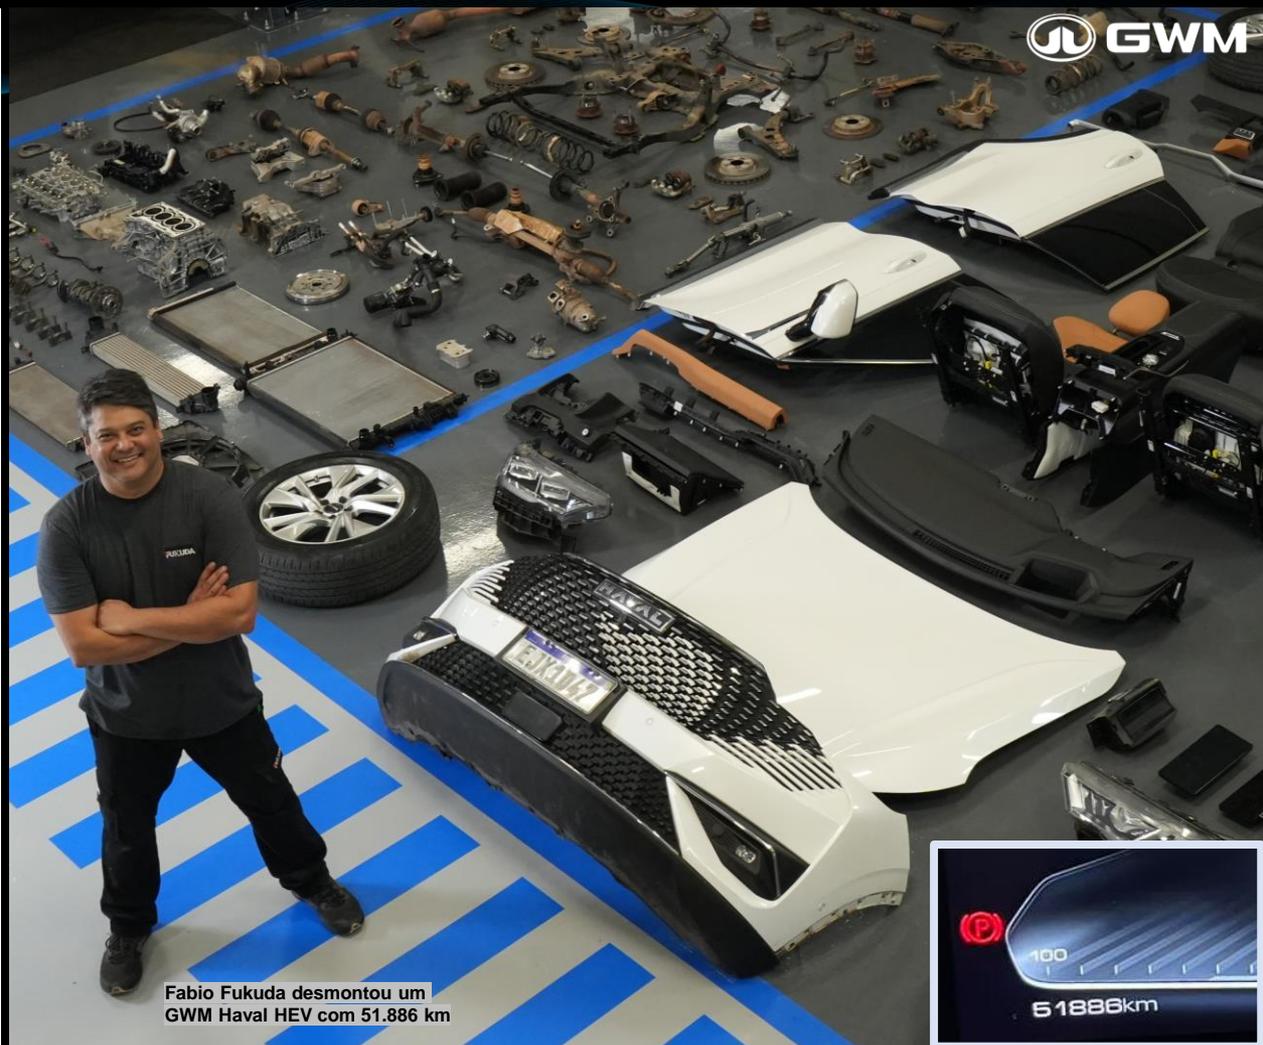
Fabio Fukuda desmontou um GWM Haval HEV com 51.886 km

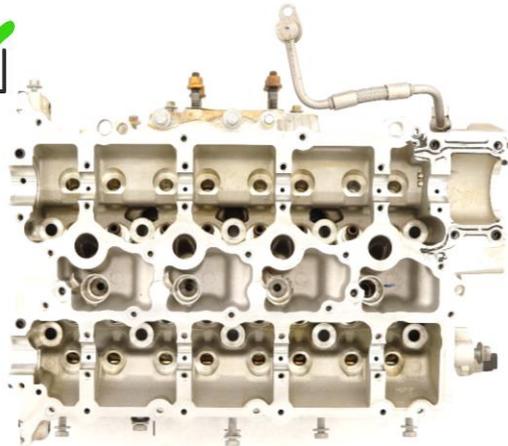
CABEÇOTE APROVADO

“Considerando que este motor trabalhou por mais de 50.000 km sem uma única troca de óleo, seu estado de conservação é impressionante”, constatou Fukuda depois de medir o nível de desgastes dos principais componentes do 1.5 turbo que trabalha em conjunto com motor elétrico, que combinados geram 243 cv de potência e 54 mkgf de torque nas rodas dianteiras. A troca do lubrificante deveria ter acontecido a cada 12.000 km, o que significa que esse motor perdeu três substituições do fluido. E mesmo assim ele estava impecável, segundo a análise.

“Ao desmontarmos as válvulas do cabeçote não encontramos nenhum sinal de desgaste ou carbonização na câmara de combustão”, explicou Fukuda. Os comandos de válvula estavam íntegros, sem nenhum risco, assim como os balancins e os tuchos hidráulicos, o que é impressionante, porque são as primeiras peças a sofrer com o óleo degradado, que foi o caso do lubrificante que estava no H6 HEV. “Nessas condições, basta uma partida para danificar essas peças, de tão sensíveis que elas são quando há falta de uma lubrificação eficiente”, explica Fukuda.

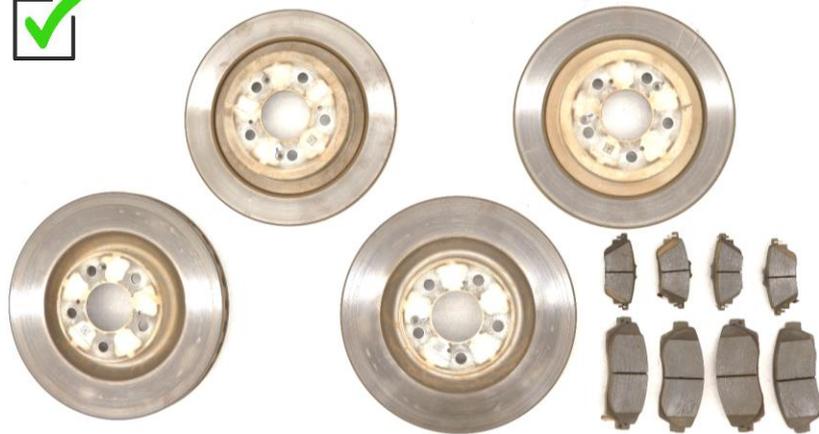
FREIOS APROVADO

O sistema de freios a disco nas quatro rodas do GWM Haval H6 também não teve dificuldade de passar pela avaliação de Fabio Fukuda. De acordo com o manual técnico da GWM Brasil, as pastilhas dianteiras possuem 11 mm de espessura quando novas e devem ser substituídas ao atingir 2 mm, enquanto as traseiras têm 10 mm novas e 2 mm ao fim da vida útil. Como as pastilhas apresentavam a menor espessura de 8,19 mm à frente e 8,22 mm atrás, significa que, aos 50.000 km, elas não tinham atingido a meia vida, o que é condizente com o que se espera de um veículo híbrido, já que este utiliza os freios com menor intensidade do que um automóvel convencional graças ao seu sistema de frenagem regenerativa.

Os discos de freios também estavam de parabéns: o manual da GWM indica que os dianteiros têm 28 mm quando novos e devem ser substituídos com 26 mm, enquanto os traseiros devem ter 10 mm novos e 8 mm ao fim da vida útil. As medidas de Fukuda revelaram que os discos dianteiros tinham no mínimo 27,97 mm à frente e, portanto, estavam praticamente novos. Por outro lado os discos traseiros estavam com medida mínima de 10,18 mm atrás, curiosamente uma medida superior em relação à peça quando nova. A GWM explicou que, apesar de incomum, pode ocorrer que alguns discos de freio novos apresentem uma espessura ligeiramente superior ao que consta no manual técnico previsto para a peça.

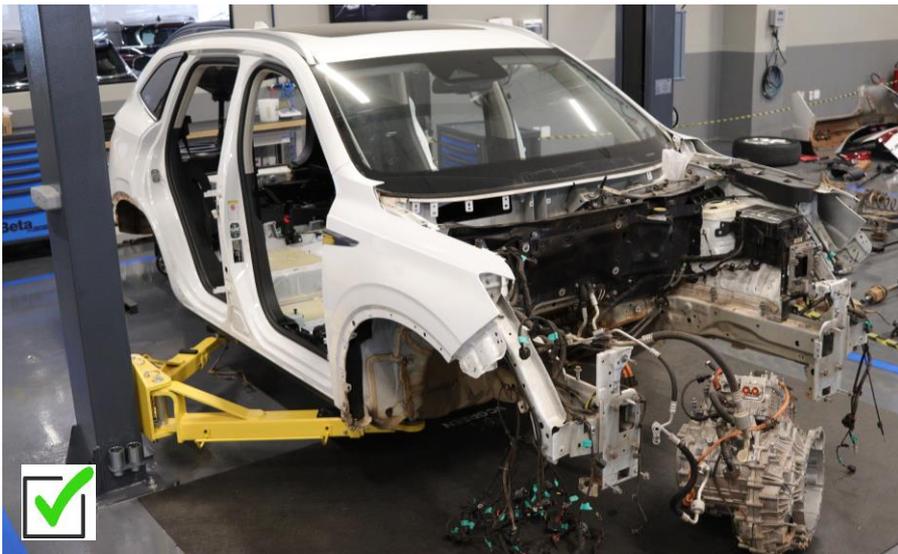
CARROCERIA APROVADO

Apesar de ter percorrido por mais de 50.000 km por todo tipo de piso e estrada em seus testes de rodagem pelo Brasil, o GWM Haval H6 HEV revelou sinais de uma construção sólida, sem indícios de oxidação ou empenamento na estrutura do monobloco, de acordo com a avaliação de Fabio Fukuda.

O veículo revelou encaixes muito precisos nas peças que fazem o fechamento de portas e dos painéis internos. “A quantidade de poeira que adentrou a cabine é quase imperceptível, o que evidencia a qualidade de vedação das borrachas das portas e vidros. Entrou muito menos poeira do que se esperaria. Em um veículo com uma boa vedação, a água e as partículas de poeira mais grossas não entram. Mas neste modelo nem as poeiras mais finas entraram, inclusive nos cantos onde ficam os respiros da carroceria. É o carro com um dos melhores isolamentos que eu já desmontei”, elogiou o técnico.

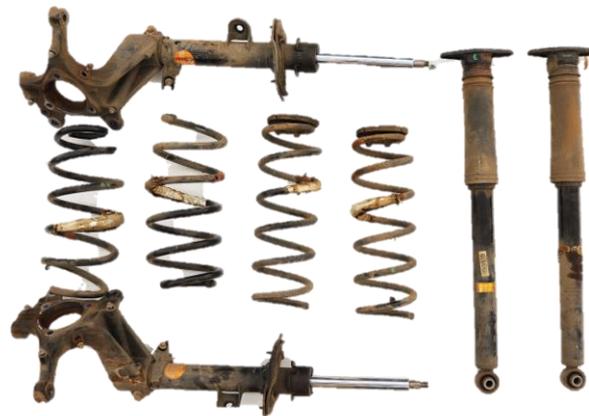
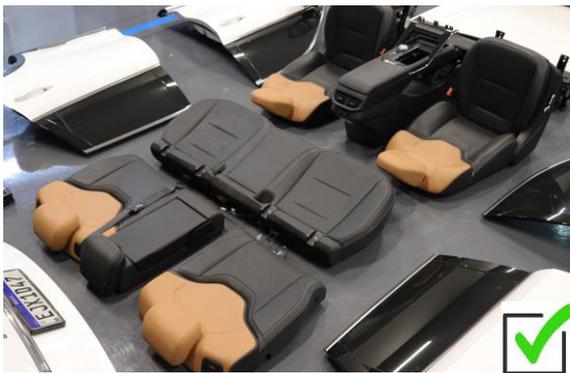
“O que me chamou muito a atenção ao final desse processo de desmontagem do Haval H6 foi a robustez do seu projeto e da sua construção. A suspensão dianteira do SUV, por exemplo é superdimensionada para um SUV urbano: seu sistema independente McPherson parece quase uma suspensão de picape a diesel de tão reforçada”, comentou Fukuda.

A análise mostrou que a suspensão não apresentou nenhum sinal de fadiga em nenhum dos seus componentes. Todas as buchas de bandejas, terminais de direção, mancais e ligações das barras estabilizadoras e amortecedores estavam em ótimo estado.

“A dimensão das buchas também impressionam, eles são muito maiores do que se esperava para um carro de passeio, o que é um ótimo sinal, pois elas costumam ser os componentes que mais sofrem com as condições ruins de rodagem do piso brasileiro.”

O único ponto desfavorável apontado por Fukuda foi o excesso de torque aplicado nos parafusos de fixação de todas as peças, o que pode dificultar eventuais serviços de manutenção.

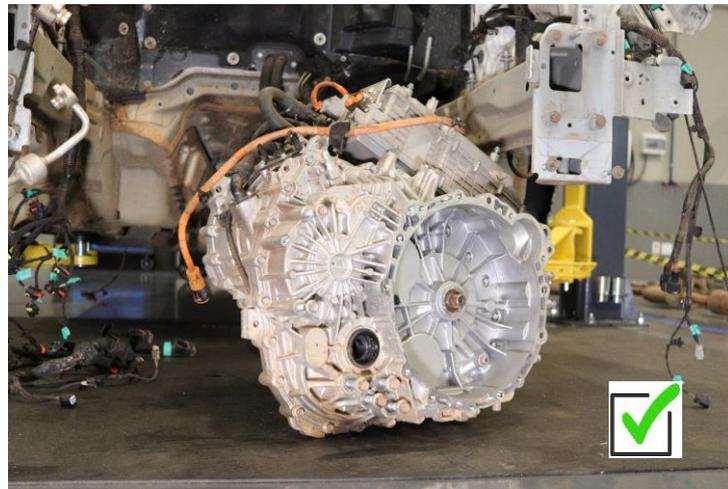
SISTEMA DE TRANSMISSÃO HÍBRIDO

“O acoplamento é feito por um câmbio de duas marchas de dupla embreagem cujo ponto positivo é ser banhada a óleo, o que evita reclamações de ruídos que muitos modelos que usam caixa seca enfrentam”, explica Fukuda. É importante lembrar que as duas marchas são utilizadas em situações em que o motor elétrico não é suficiente para gerar a velocidade necessária. Nesse caso, o motor a combustão traciona usando a primeira marcha nas velocidades intermediárias e a segunda nas velocidades elevadas. E, nas ultrapassagens, as duas unidades de força atuam para garantir maior segurança e rapidez.

Durante a desmontagem, também ficou evidente como a bateria de alta tensão de 1,6 kWh é completamente blindada, revelando um elevado grau de proteção contra danos físicos ou alagamentos, além de apresentar uma brilhante solução de engenharia para ajudar na sua refrigeração. Os dutos que saem do ar-condicionado para resfriar os passageiros do banco traseiro possuem um desvio cuja função é levar ar gelado para resfriar a bateria de alta tensão. Um recurso simples, porém inteligente.
