**Como
fica um
Haval H6
após 50.000 km
rodando pelo Brasil?**

**Um
dos
maiores
especialistas
em mecânica do
Brasil desmontou
um GWM Haval H6
que rodou 51.886 km
usando a gasolina
brasileira e sem passar
por manutenção. Resultado:
robustez digna de picape a diesel
e um isolamento da cabine invejável**

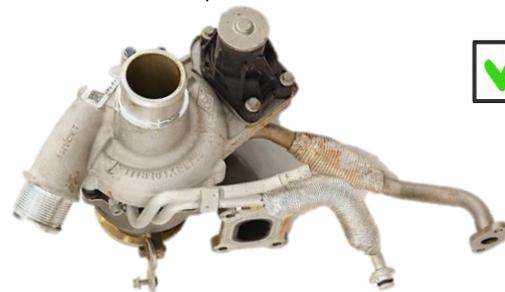
TURBO APROVADO

O turbocompressor de geometria variável apresentou-se sem folga em seu eixo e sem sinais de desgaste nas suas vedações, o que também é admirável num motor que rodou mais de 50.000 km com o mesmo lubrificante. Fukuda ressalta que, enquanto um motor atinge rotação máxima de 6.000 rpm, as pás da turbina podem girar até 100.000 rpm. Além disso, há que se lembrar que a lubrificação do seu eixo é feita pelo mesmo óleo do motor. Portanto, qualquer falha no filme de óleo que envolve o eixo do mancal comprometeria não só seu rendimento como provocaria folgas ou danificaria componentes do turbo, o que não ocorreu com este H6.

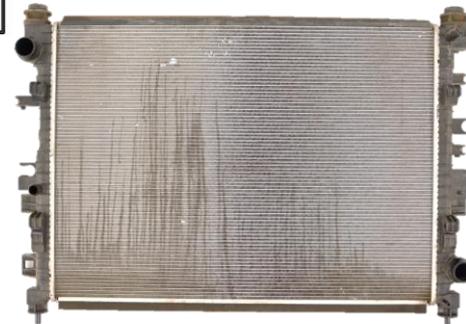
REFRIGERAÇÃO APROVADO

O GWM Haval H6 HEV é equipado com dois sistemas independentes de arrefecimento, um de baixa pressão (para o motor a combustão, que usa bloco e cabeçote de alumínio) e outro de alta pressão (para o conjunto de câmbio e motor elétrico). “Isso é ótimo, pois o vazamento de um dos sistemas não compromete o outro”, explica Fukuda. A análise revelou que os dois sistemas não apresentaram vazamentos e ainda conservavam o aditivo original.
